The Quality Improvement of Die Cut Machine: A Case Study of Sticker Roll Manufacturing Industry

การปรับปรุงคุณภาพการตัดสติ๊กเกอร์ กรณีศึกษาการผลิตสติ๊กเกอร์ม้วน

Thanawan Asavapaiboon^{a*}, Prapol Chivapornthip^b, Sinlapachai Watthanasoei^a

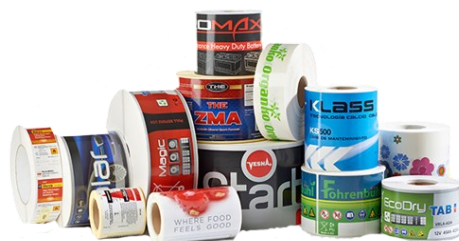
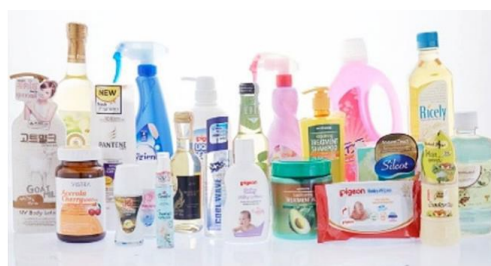
รูปที่ 1 แสดงตัวอย่าง (ก) ฉลากสติ๊กเกอร์ม้วน และ (ข) ผลิตรภัณฑ์ที่ติดฉลากสติ๊กเกอร์

ผลิตรภัณฑ์หลักของโรงงานคือฉลากสติ๊กเกอร์ม้วนเพื่อใช้เป็นฉลากสินค้าต่าง ๆ ดังรูปที่ 1 ตัวอย่างฉลากสติ๊กเกอร์ม้วน และผลิตรภัณฑ์ที่ติดฉลากสติ๊กเกอร์

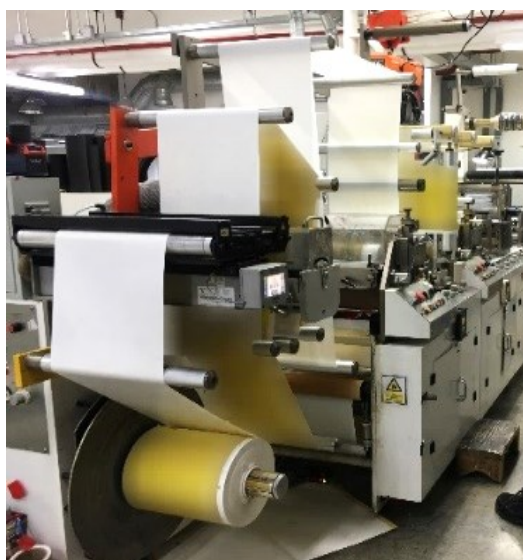
รูปที่ 3 แสดงเครื่อง Rotamag 450 SPF Die Cut

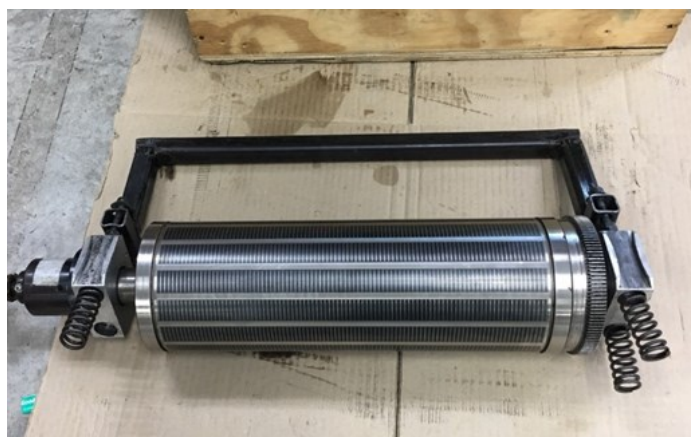
รูปที่ 4 แสดงลูกแมกเนติก

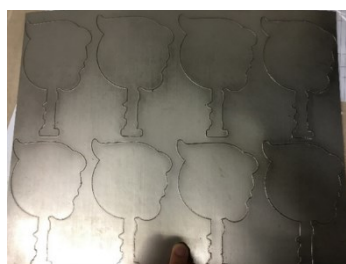
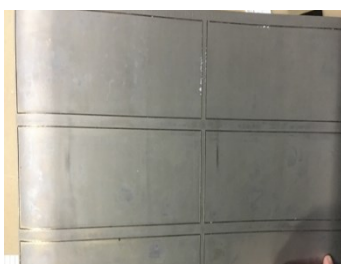
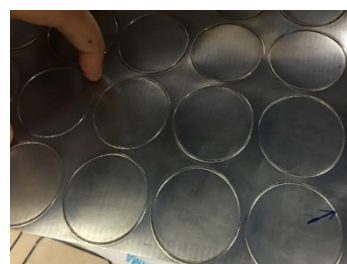
รูปที่ 6 แสดงประเภทแผ่นไดคัท (ก) Fancy (ข) Round และ (ค) Circle
