The Factors Influencing to Accidents of Construction Cranes

ปัจจัยที่มีผลกระทบต่อการเกิดอุบัติเหตุในการใช้ปั้นจั่นในงานก่อสร้าง

Sayun Chimpradit^{a*}, Waranon Kongsong^b, Chaiwat Phuworakulchai^b

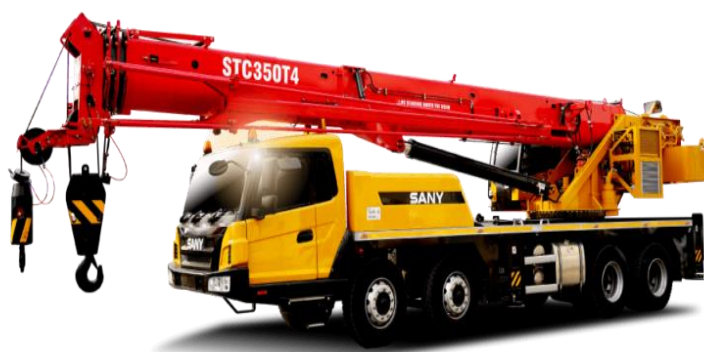
รูปที่ 2 รถปั้นจั่นขนาดไม่เกิน 50 ตัน (บริษัท แม็กซ์คอน แมชชีนเนอร์ จำกัด, 2561ข)

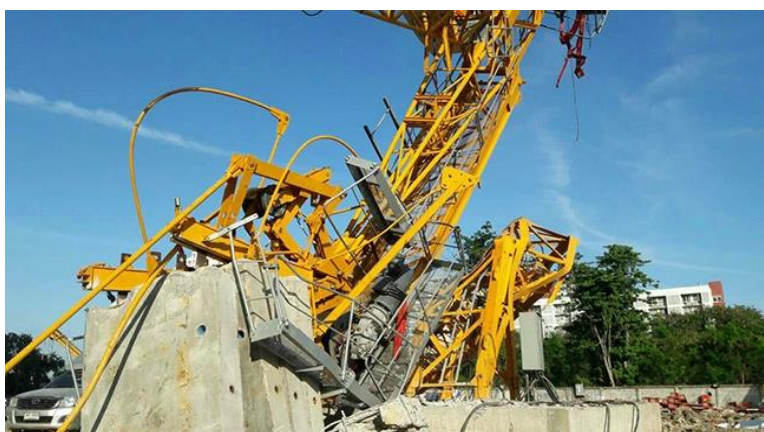
รูปที่ 3 อุบัติเหตุปั้นจั่นถล่มภายในพื้นที่ก่อสร้างโรงเรียนนานาชาติ พระราม 9 กรุงเทพมหานคร (MGR Online, 2016)

สภาพปรากฏการณ์การอุบัติเหตุต่าง ๆ เกี่ยวกับปั้นจั่นในอดีตที่ผ่านมา ที่ปรากฏเป็นข่าวผ่านสื่อสารมวลชนต่าง ๆ สามารถรวบรวมข้อมูลได้ดังนี้ วันที่ 29 พฤศจิกายน 2559 เวลา 15.30 น. เกิดอุบัติเหตุปั้นจั่นถล่มภายในพื้นที่ก่อสร้างโรงเรียนนานาชาติเซนต์จอร์จ ถนนพระราม 9 ส่งผลให้ผู้ควบคุมงาน วิศวกร และคนงานเสียชีวิตรวม 5 คน และบาดเจ็บ 1 คน อุบัติเหตุดังกล่าวเกิดขึ้นในช่วงขั้นตอนการติดตั้งปั้นจั่น แล้วเกิดการเสียสมดุลระหว่างด้านหน้าและด้านหลังปั้นจั่น ทำให้โครงสร้างปั้นจั่นถล่มจากข้างบนลงมาดังรูปที่ 3, วันที่ 30 สิงหาคม 2561 เวลา 13.30 น. เกิดอุบัติเหตุปั้นจั่นถล่มในพื้นที่ก่อสร้างคอนโดมิเนียม The Rise Rama9 ถนนพระราม 9 โดยผู้บังคับปั้นจั่นกำลังยกชิ้นงานซึ่งเป็นแผ่นคอนกรีตสำเร็จรูปขึ้นไป แต่ชิ้นงานติดขัดกับตัวอาคาร ผู้บังคับพยายามฝืนดึงขึ้นเพื่อให้หลุด ปรากฏว่าปั้นจั่นทำงานหนักเกินสมรรถนะของเครื่องจักร ทำให้ปั้นจั่นถล่มลงมาทับผู้บังคับเสียชีวิต 1 ราย ดังรูปที่ 4, วันที่ 23 มกราคม 2562 เวลา 13.00 น. เกิดเหตุปั้นจั่นถล่มในโครงการคอนโดมิเนียมพินิเพลส พระราม 3 ทำให้ผู้เสียชีวิต 5 ราย อุบัติเหตุเกิดขึ้นในขั้นตอนการติดตั้ง โดยกำลังติดตั้งเสา (Mast) ท่อนสุดท้ายและปิดคอสวิงแล้วฝาล็อคตัวบนแรงเกินไป ทำให้เกิดแรงกระแทกเกินกว่าที่

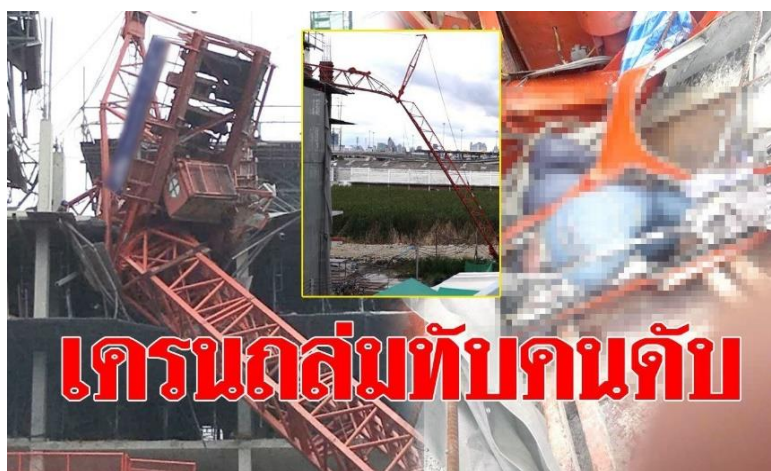
รูปที่ 4 อุบัติเหตุปั้นจั่นถล่มในพื้นที่ก่อสร้างคอนโดมิเนียม The Rise Rama9 ถนนพระราม 9 (ข่าวสด, 2561)

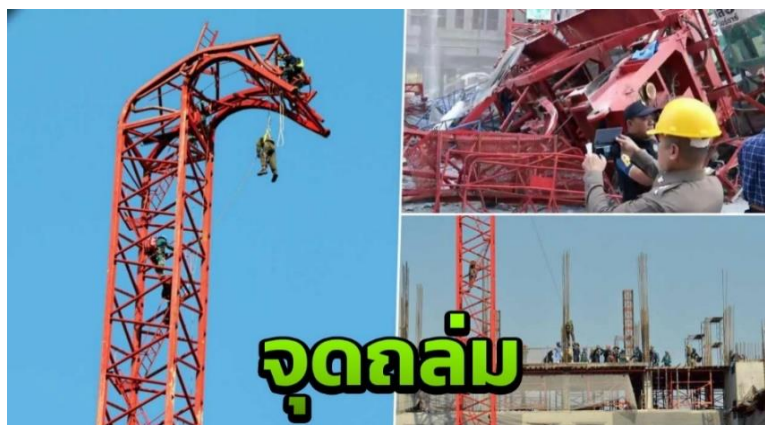
รูปที่ 5 ปั้นจั่นถล่มในโครงการคอนโดลุมพินีเพลส พระราม 3 (ไทยรัฐ, 2562)

ปั้นจั่นจะรับน้ำหนักได้ ทำให้ปั้นจั่นถล่มดังรูปที่ 5, วันที่ 19 มิถุนายน 2562 เวลา 10.00 น. เกิดเหตุปั้นจั่นถล่มบนอาคารที่อยู่ระหว่างกำลังปรับปรุง ภายในโรงแรมริเวอร์การ์เด้น ถนนเจริญกรุง เขตบางรัก ทำให้มีผู้ได้รับบาดเจ็บ 1 คน อุบัติเหตุเกิดขึ้นขณะที่ผู้บังคับปั้นจั่นกำลังยกชิ้นงานที่เป็นส่วนประกอบของนั่งร้าน ชิ้นงานเข้าไปติดอยู่ใต้ตัวอาคารผู้บังคับปั้นจั่นมองไม่เห็น ยังคงยกชิ้นงานต่อไป ทำให้เกิดช็อคโหลด (Shock load) จนทำให้ปั้นจั่นกระดกภายหลัง ดังรูปที่ 6

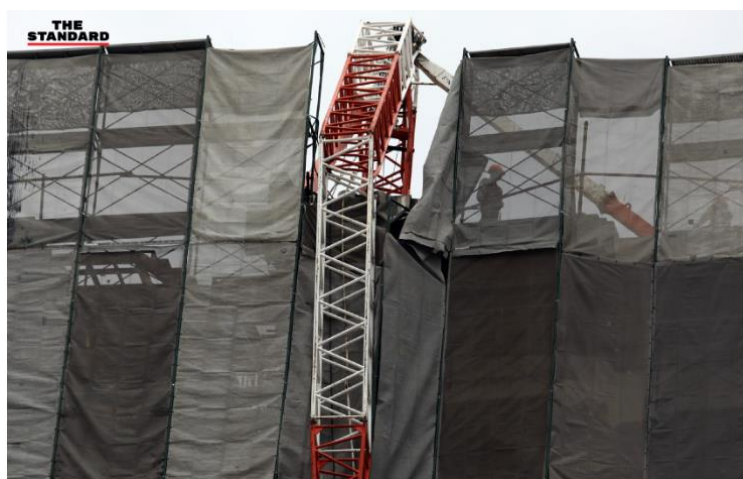
รูปที่ 6 อุบัติเหตุปั้นจั่นถล่ม มีแผ่นเหล็กนั่งร้านร่วงใส่หลังคาลานอเนกประสงค์ โรงเรียนอัสสัมชัญ คอนแวนต์
